## REKONSTRUKCE MOSTU DR. EDVARDA BENEŠE VE ŠTĚCHOVICÍCH

Příspěvek je věnován přípravě a realizaci celkové rekonstrukce památkově chráněného mostu postaveného v letech 1937-1939 podle projektu Miloslava Klementa. Tato technická památka byla první svého druhu postavená v tehdejší Československu. Železobetonové komorové oblouky se svými 114,0 m rozpětí klenou přes vodní nádrž Vrané, na nich je zavěšena roštová mostovka délky 102,0 m. Cílem rekonstrukce je prodloužení životnosti a zvýšení zatížitelnosti mostu, který byl dlouhá léta zanedbáván až do stavebního stavu V. Zachování nejen původního vzhledu, ale především převážné části památkově chráněné původní konstrukce, za použití moderních technologií přináší množství jak projekčních, tak stavebních výzev.

### RECONSTRUCTION OF DR. EDVARD BENEŠ BRIDGE IN ŠTĚCHOVICE

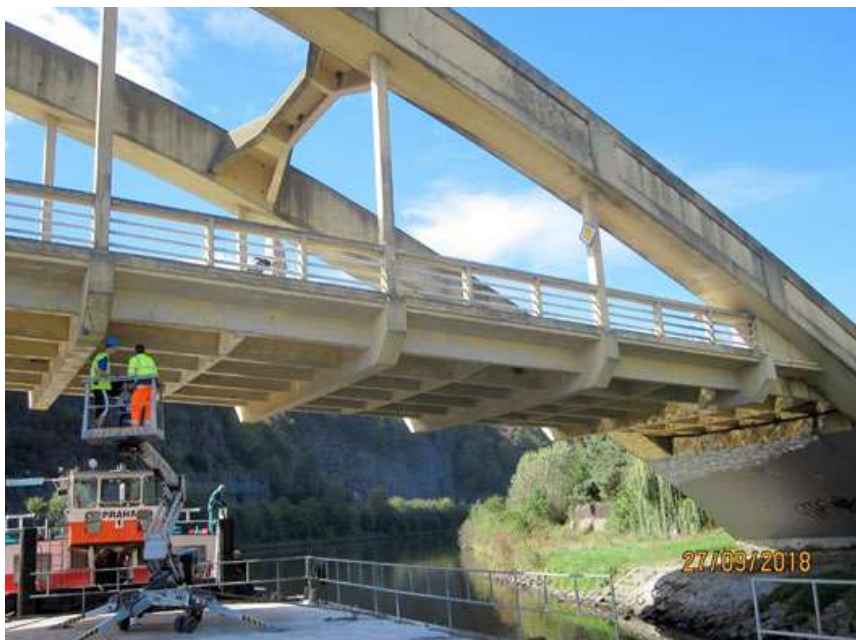
Prohlídka mostu byla prováděna z plošin na mostě a z koryta pod mostem. Diagnostikou byly ověřeny pevnosti betonů nosných konstrukcí a spodní stavby, dále hloubka karbonatace, tloušťky vozovek a rovněž byly provedeny destruktivní a nedestruktivní sondy pro ověření vyztužení.

**Obr. 4** Prohlížení a diagnostika mostu prováděná z plošiny na pontonu.

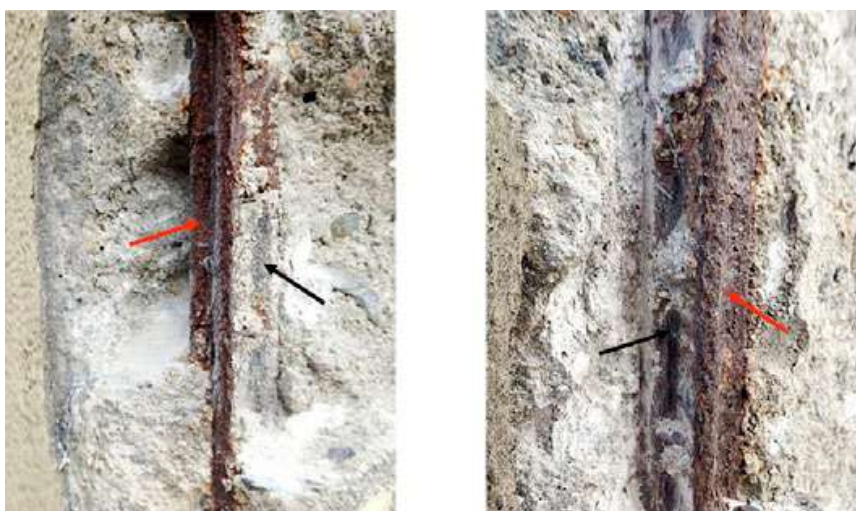
Použitá výztuž na mostě byla typu ROXOR profilů 18 a 30 s pevností meze kluzu 324 MPa a hladká výztuž profilů 8 a 12 mm s mezí kluzu 232 MPa. Pevnost betonů hlavních konstrukčních částí odpovídá betonu C30/37. Úbytek vlivem korozního oslabení byl stanoven až 15 %.

**Obr. 5** Koroze výztuží závěsů

V rámci prověřování stavu mostu byly odhaleny jako největší nedostatky zejména korozní oslabení výztuží závěsů, jejich drčení v místě napojení zábradlí od teplotních změn, příčné trhliny v mostovce, narušená krycí vrstva, zatékání do vyjetých elastických mostních závěrů a degradace kluzných uložení.

Návrh z PDPS na zesílení závěsů pomocí přídavné výztuže se nakonec při podrobném zkoumání ukázal jako velice problematický na jeho realizaci, a proto bylo následně přistoupeno k úplné výměně mostních závěsů. Původně zamýšlené skryté kotvení zesilujících tyčí závěsů se při odbourávání příčniců v místě zamýšlených kotevních oblastí ukázalo jako nerealizovatelné, jelikož se v příčnicích našla další výztuž, která nebyla předchozími diagnostikami nalezena. To přispělo k dalšímu zpřesnění výpočtů a následně k rozhodnutí provést přiznané kotvení závěsů zespodu. Na posouzení problematických oblastí byl mimo jiné využit software IDEA StatiCa – Detail [11]. Nové závěsy byly osazeny skrze vytvrzané otvory do stávající konstrukce oblouku, resp. nosného příčnicku, do kterých se osadily závitové tyče DCP SAS550 ø63,5 mm ST555/700 v HDPE chrániče 90x3,5 mm vyplněné petroplastem [10]. Průřezová plocha závěsů je zvolena podle průřezové plochy původních výztuží ROXOR, aby byla zajištěna shodná tuhost, pro zajištění shodných svislých deformací. Pro zajištění plné zatížitelnosti musí závěs přenést v MSÚ sílu 1137 kN, přičemž únosnost závěsu je  $F_{yk}=1760$  kN a  $F_{tk}=2215$  kN. Ze spodu příčnicku byly navrtány doplňkové vlepené výztuže a vlastní výztuž nálitky. Nálitky byly zhotoveny ze speciální vysokopevnostní hmoty MAPEGROUT ANCORA&Ripara [14]. Roznos síly je zajištěn ocelovou čtverhrannou deskou uloženou do polymerbetonu. Výsledkem tohoto snažení bylo navýšení zatížitelnosti kotevní oblasti příčnicků a závěsů na  $V_n=32$  t (z původně zamýšlených 26 t). Podobným způsobem bylo provedeno také kotvení shora, které rovněž nemohlo být provedeno skrytě, neboť uvnitř oblouků byla nalezena další diafragmata, která znemožňovala manipulaci uvnitř komor. Vlastní vrtání vyžadovalo provádění vrtu s vysokou přesností a vzájemnou vstřícností vrtu v mostovce a oblouku. V průběhu výměny závěsů byla mostovka vyvěšena přes oblouky na provizorní konstrukci.

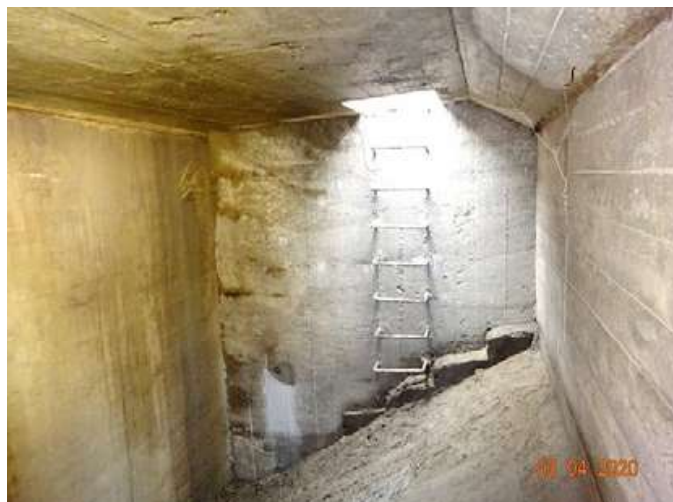
Při rekognoskaci mostu byly objeveny revizní vstupy do skrytých komor a komor pro odstřel na obou předpolích mostu, které byly do této doby evidovány jako kabelové šachty. Po zpřístupnění těchto vstupů byly odhaleny prostory, které nebyly zakresleny v žádných dostupných plánech a do kterých pravděpodobně desítky let nikdo nevkročil. Následovala doplňková diagnostika rámových předpolí, geotechnický průzkum a kompletní zaměření mostu.

**Obr. 7** Prostor skrytého pole

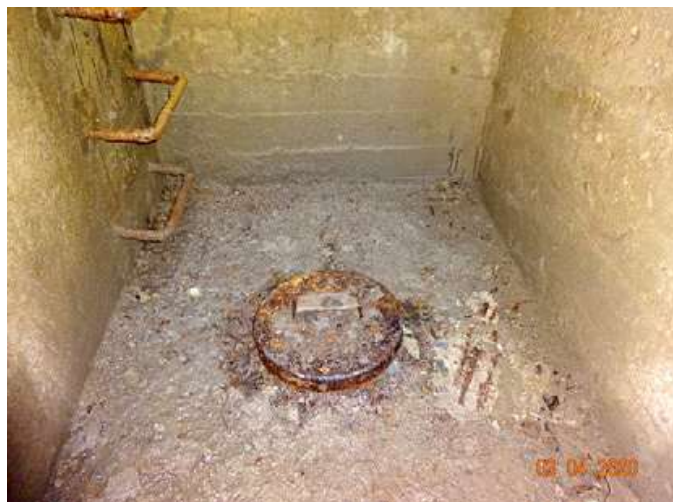
**Obr. 8** Prostor komory pro odstřel

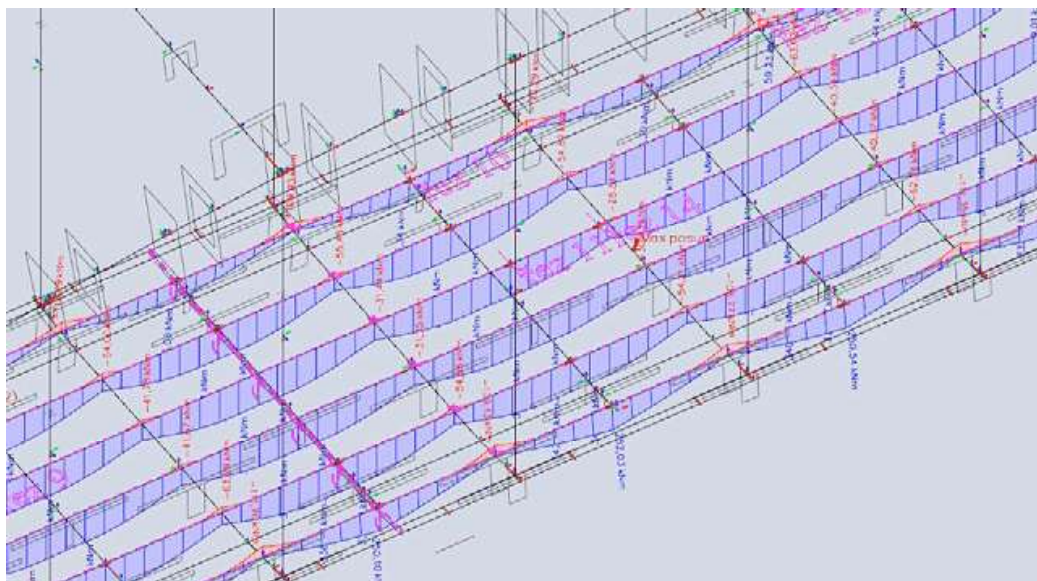
Důvodem nízké zatížitelnosti podélníků je prostorové chování konstrukce, které, jak bylo zjištěno na prostorovém modelu [12], je výrazně odlišné od teoretického chování spojitých podélníků na pevných podporách. Zahnutí skutečné tuhosti oblouků, závěsů i příčníků vede ve výsledku k tomu, že nejvíc jsou namáhány vnitřní podélníky, jejichž momentová obálka je tvořena taženými vlákny při spodním povrchu po celé jejich délce. Tedy i v místech, kde na to podélníky nebyly dostatečně vyztužené.

**Obr. 9** Momentová obálka podélníků

Vzhledem k nově objeveným příčným trhlinám v mostovce (po otryskání) a problematickému provádění uhlíkových lamel na zesílení podélníků bylo rozhodnuto o náhradě větší části uhlíkových lamel zesílením mostovky pomocí volného podélného předpětí. Uvedenou změnou dochází ke zvýšení smykové i ohybové únosnosti podélníků a mostovky a rovněž uzavření trhlin v mostovce. Byly zvoleny 4ks kabelů po 9 lanech 15,7 mm Y1860 S7 [10] umístěné přibližně centricky v prostoru mezi podélníky. Byly použity kotvy GC6-15/GC6-12X, do kterých bylo vneseno kotevní napětí 1300 MPa. Kvůli osazení kotev byly vybourány a nahrazeny koncové příčníky, což bylo výhodné i kvůli jejich značné degradaci vlivem zatékání z mostních závěrů. Trasa kabelů byla zvolena s ohledem na polohy stávajících smykových výztuží v nosných příčnicích, kdy byl nedestruktivním měřením skenován každý příčník a na jeho povrch z obou stran byly vyznačeny polohy šikmé výztuže ve stěně. Polohy byly vyhodnoceny a půdorysné vedení zvoleno tak, že nebyla přerušena žádná podstatná výztuž ROXOR, pouze některé třmínky, které však jsou tvořeny pouze hladkou výztuží profilu 8 mm. Tato přerušená výztuž byla nahrazena výztuží z uhlíkových vláken [14] [16], které obepínají celý příčník po stranách každého prostupu pro kabel. Na lomových příčnicích (kde mostovka mění svůj podélný sklon) byla tato výztuž ještě zesílena. Třmínek tvoří ve spodní části a zboku tkanina, která je skrze horní desku mostovky protažena pomocí uhlíkových provazců a vzájemně propletena a slepena epoxidovou pryskyřicí.

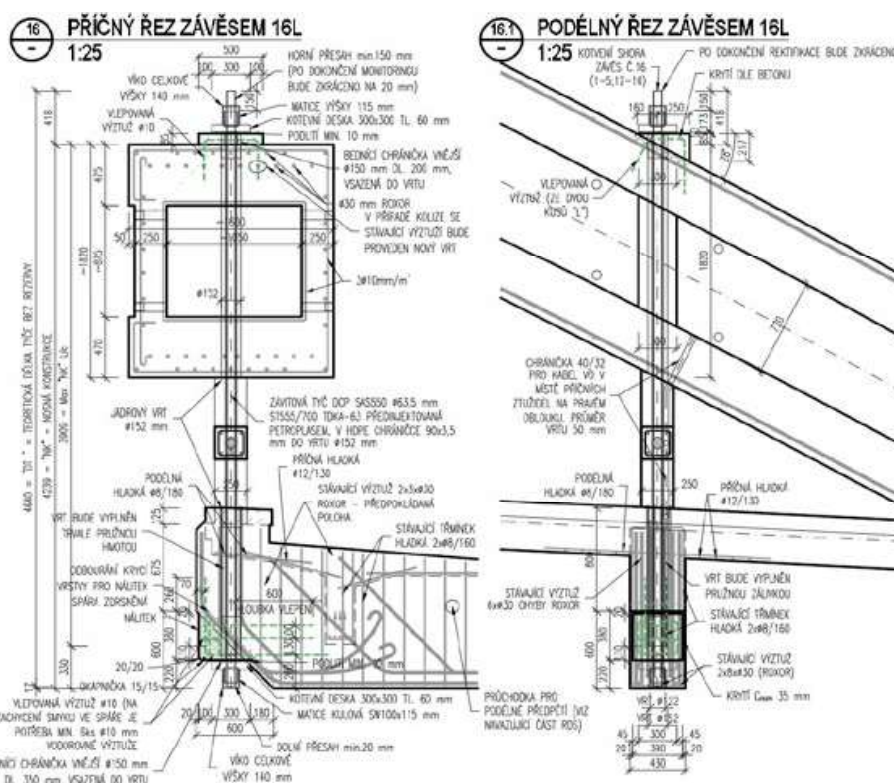
**Obr. 10** Schéma kotvení závěsů

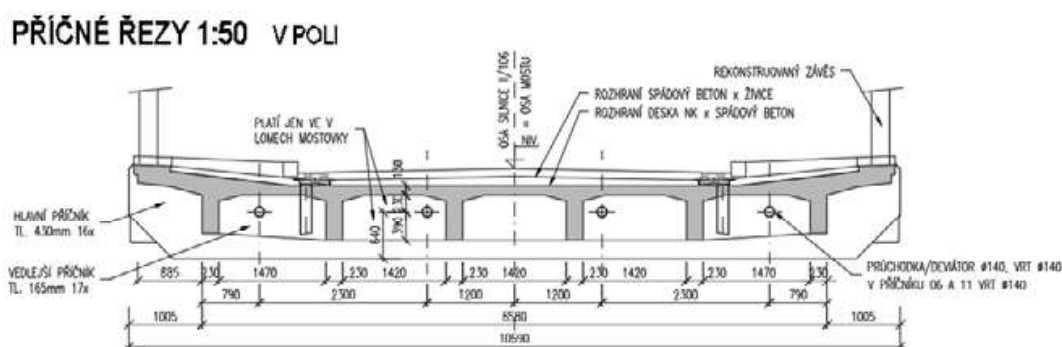
**Obr. 11** Podélné předpětí

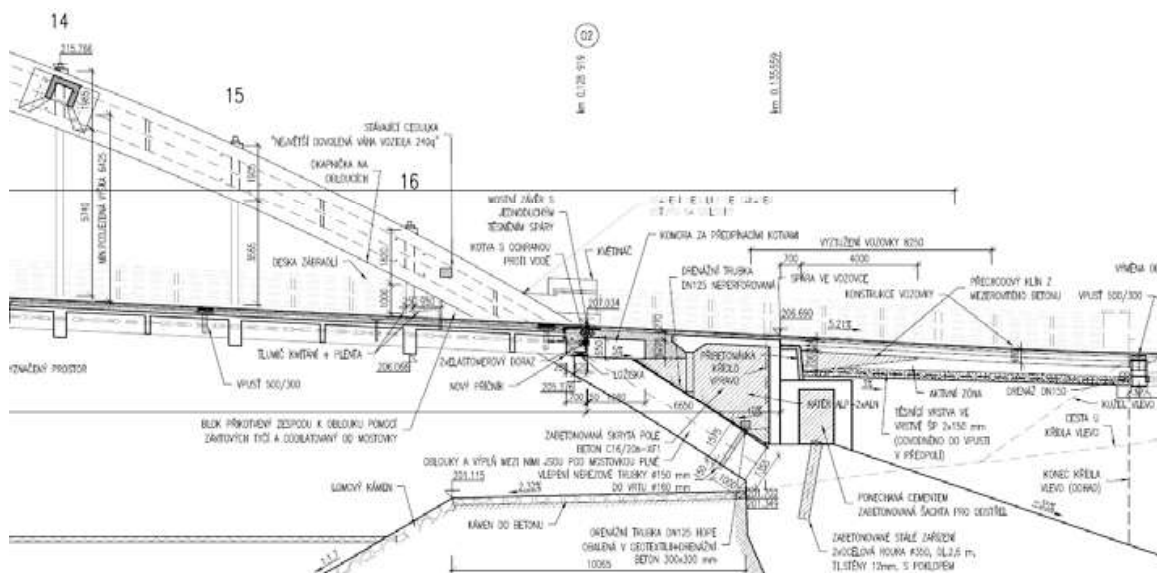
**Obr. 12** Podélný řez mostu – přechod nosné konstrukce do předpolí

Vlastní rámová předpolí byla nakonec zabetonována, a to z důvodu urychlení výstavby a zajištění přístupnosti mostu v průběhu výstavby.
