## REKONSTRUKCE MOSTU DR. EDVARDA BENEŠE VE ŠTĚCHOVICÍCH

Příspěvek je věnován přípravě a realizaci celkové rekonstrukce památkově chráněného mostu postaveného v letech 1937-1939 podle projektu Miloslava Klementa. Tato technická památka byla první svého druhu postavená v tehdejší Československu. Železobetonové komorové oblouky se svými 114,0 m rozpětí klenou přes vodní nádrž Vrané, na nich je zavěšena roštová mostovka délky 102,0 m. Cílem rekonstrukce je prodloužení životnosti a zvýšení zatížitelnosti mostu, který byl dlouhá léta zanedbáván až do stavebního stavu V. Zachování nejen původního vzhledu, ale především převážné části památkově chráněné původní konstrukce, za použití moderních technologií přináší množství jak projekčních, tak stavebních výzev.

### RECONSTRUCTION OF DR. EDVARD BENEŠ BRIDGE IN ŠTĚCHOVICE

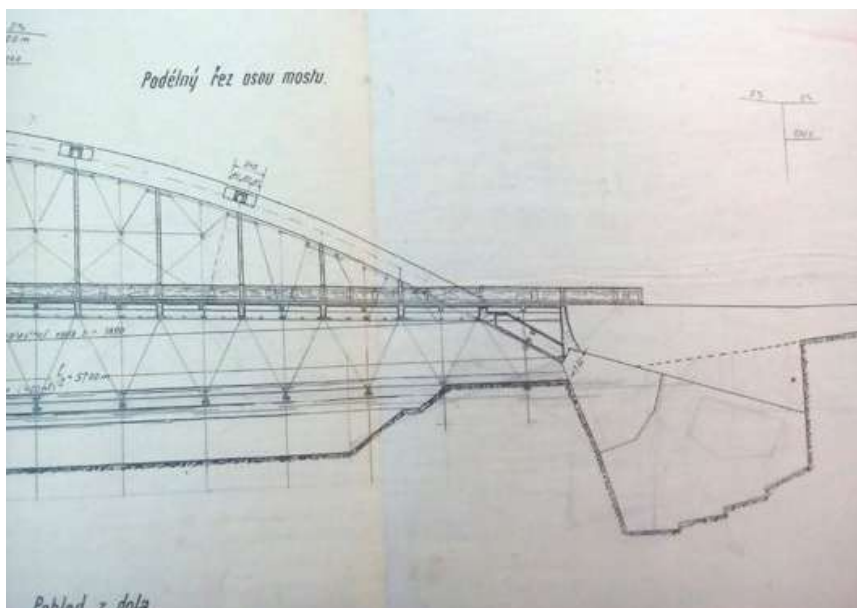
**Obr. 6** Část dobového projektu [6]

K mostu nebylo k dispozici mnoho vstupních údajů, krom poměrně zjednodušeného mostního listu, archivních článků získaných z internetu a několika útržků původního projektu uloženého v Národním technickém muzeu [6]. Jak se později ukázalo při dalších průzkumech a zejména v rámci realizace, tak ne všechny údaje uvedené v archivním projektu odpovídaly skutečnému stavu. Zejména se jednalo o množství výztuží, rozměry prvků a rozsah předpolí mostu. Na předpolích byla později při dalších průzkumech odhalena skrytá pole a komory pro odstřel, které v archivním projektu nebyly vůbec zakresleny. Uvedená zjištění měla zásadní vliv na výsledný výpočetní model [12] pro stanovení zatížitelnosti.
